Kadrina Keskkool

## **Loobu jõega seotud allikad Kardina vallas**

Uurimistöö

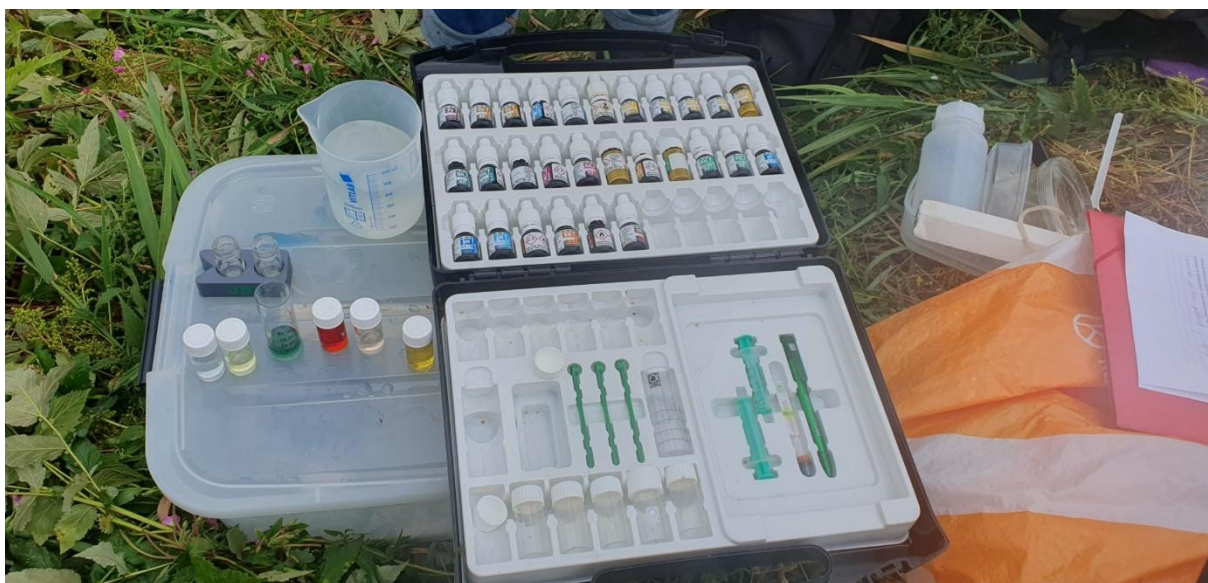
Joonis 6. JBL PRO AQUATEST veeanalüüside komplekt. Autori foto

Mõõtsin ka vee keemilisi omadusi: pH tase, üldine ja karbonaatne karedus, hapniku, ammooniumi, nitritite, nitraatide, fosfaatide ning raua sisaldus. Hapniku, lämmastikuühendite, fosfaatide sisaldus ja pH tase on olulised allikate elustiku jaoks ning peegeldavad põllumajanduse mõju. Vee üldkaredus ja karbonaatne karedus ning raua sisaldus tulenevad eelkõige aluskivimite ja põhjaveekihtide koostisest. Vee keemilise koostise analüüsimiseks kasutasin veeanalüüside komplekti JBL PRO AQUATEST (Joonis 6), mis põhineb tiitrimise meetodil, kus kasutatakse erinevaid reagente, mis muudavad vee värvust (Lisa 4, joonis 1). Mõõtmistulemused pole väga täpsed, aga siiski piisavad, et vee kvaliteeti hinnata. Vee kvaliteedi näitajate piirnormide puhul lähtusin veeseadusest (Põhjaveekogumite nimekiri... 2019) ja veeanalüüsi komplekti juhenditest (juhend komplektiga kaasas). Andmeid töötlesin ja diagramme koostas Microsoft Exceli programmi abil.

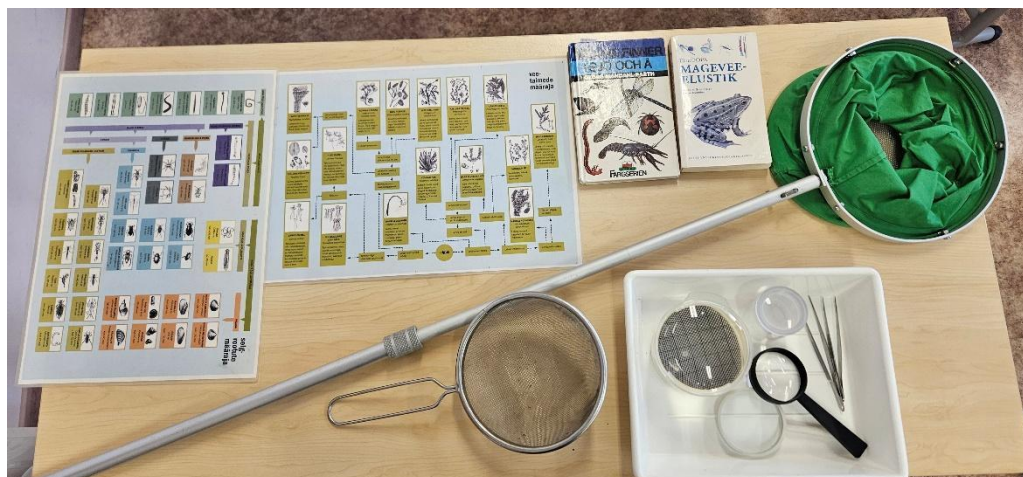
Joonis 7. Uurimisel kasutatud töövahendid ja määrajad. Autori foto

Põhjaloomastiku kogumiseks kasutasin põhjakahvat ja sõelu ning luuptopse (Joonis 7). Iga vaatluse ajal 3 kahvapüüki. Liikide arvukuse määrasin hinnanguliselt: üksikud isendid (X), keskmise esinemisega ehk rohkem kui paar isendit (XX) ning ohtralt isendeid ehk 10 või rohkem (XXX). Liikide määramiseks kasutasin erinevaid määrajaid, näiteks „Euroopa magevee elustik“ (Greenhalgh, Ovenden 2008). Taimestiku liigilise koosseisu määramisel kasutasin samuti eelnevalt nimetatud määrajaid ja määrajaid „Eesti taimede kukeaabits“ (Kukk 2004). Taimeliikide arvukuse määrasin hinnanguliselt: üksikud isendid (X), keskmise esinemisega ehk

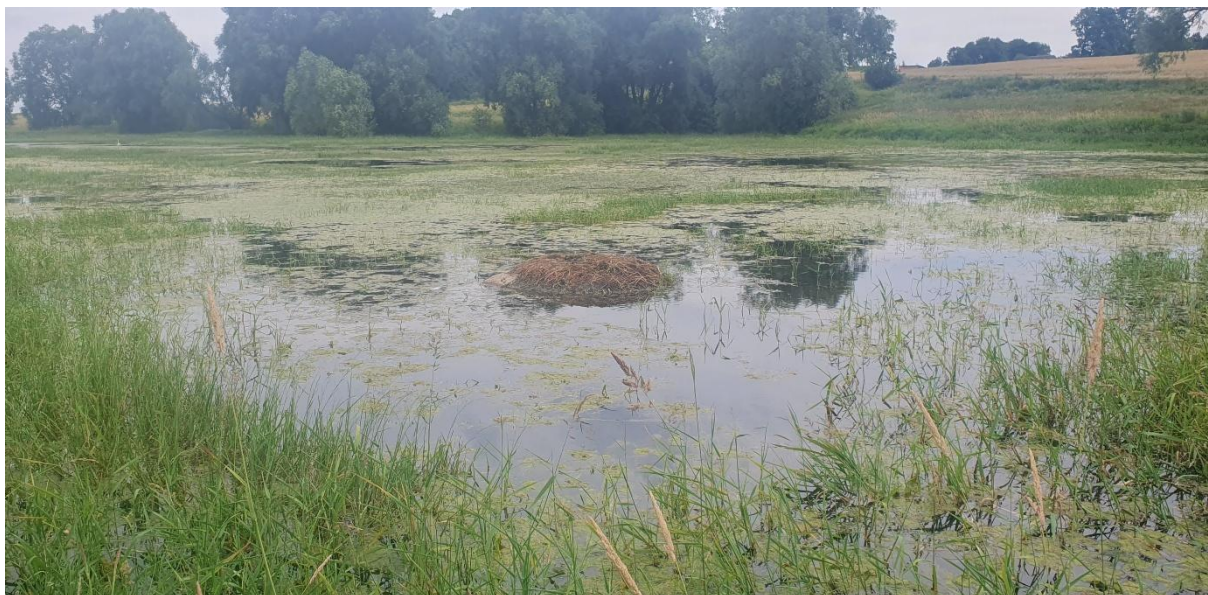
Joonis 8. Jõepere allikad suvel 2024. aastal – Loobu jõe algus. Autori foto

Jõepere allikad (Joonis 8) asuvad Jõepere järve lõunapoolses tipus ning on ühtlasi Loobu jõe alguseks. Uurisin ühte nendest allikatest (Lisa 1, joonis 3). Need allikad on karstiallikad ja asuvad Jõepere veskiallikate kaitsealal (Järvekül, Pall ... 2019). Allikat uurisin suvel 17. juulil ning sügisel 22. oktoobril 2024. aastal. Suvine vaatlus algas kell 10.14. Õhutemperatuuriks oli 24 °C, ilm oli pilvine ning uuringute keskel hakkas kergelt sadama. Veetemperatuur oli 15 °C ning vesi ise oli kollaka värvusega, keskmise hägususega ja mullase lõhnaga, kuid läbipaistev kuni põhjani. Allika põhi koosnes liivast ja mudast, tegemist on tõsuaallikaga.

Allikas asub järsukallakulises orus, mida ümbritsevad põllud, võsa ja mõned kaugemal asuvad elumajad ning Jõepere mõisa viinaköögi varemed. Vanasti olid mõisate viinaköögid allikate lähedal, et saada sealt puhast ja kvaliteetset vett (Vilbaste 2020). Looduslik keskkond on säilinud, kuigi inimõju ilmneb prügi näol, mida on eriti palju vana viinaköögi varemete juures (Lisa 4, joonis 5). Ligipääs allikale on keeruline, kuna puuduvad rajatud teed ning tihe võsa takistab liikumist.

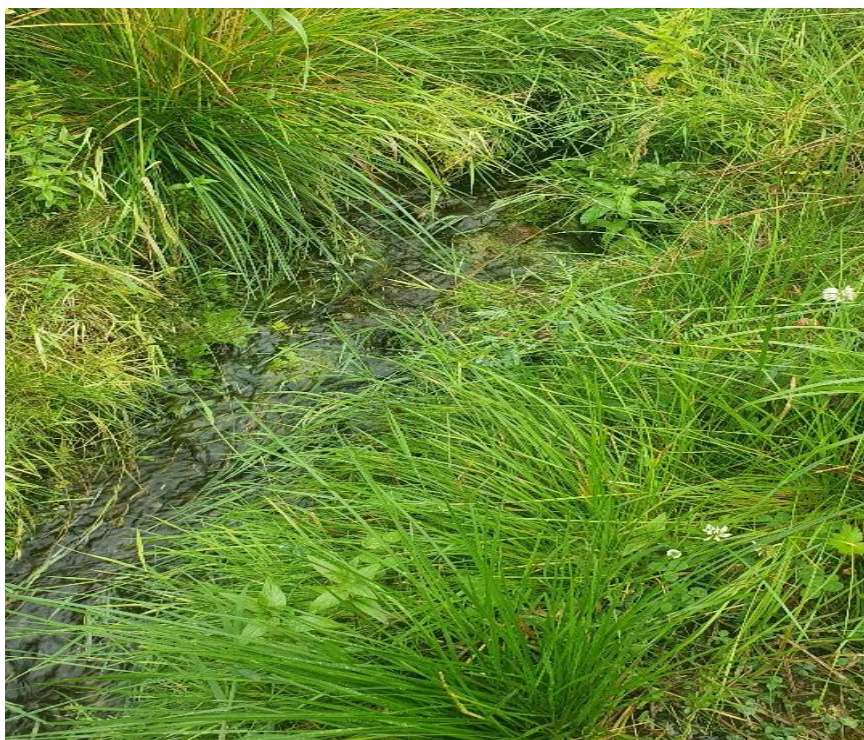
Joonis 9. Veski allikas suvel 2024. aastal. Autori foto

Veski allikas (Joonis 9) asub Jõepere külas, Aare Innelaure majast vaadatult paremal (Lisa 1, jooni 4). Nii Veski allikas kui ka Pundi allikad asuvad Loobu jõe ülemjooksul. Jõepere paisjärve ja Pundi paisjärve vahele jääb veel palju allikaid, mis varustavad Loobu jõe algust veega. Allikat uurisin suvel 18. juulil ning sügisel 1. novembril 2024. aastal. Suvine vaatlus algas kell 11.35. Õhutemperatuuriks oli 22 °C. Ilm oli pilvine ja sademeteta. Allikas oli sel ajal aktiivne. Veetemperatuur oli 7 °C ning vesi ise oli värvuseta, selge, hea maitsega ja lõhnata ning läbipaistev kuni põhjani. Allika sügavuseks oli 4,5 cm ning vooluhulgaks sain 0,74 l/s. Allika põhi koosnes põhiliselt kruusast ja väikestest kividest, kuid oli ka kohati liivane, tegemist on langeallikaga.

Allika ümbrus asub järsu nõlva sees, kust vesi niriseb umbes seitsme meetri ulatuses allapoole, lõppedes järsult suuremas vee süngis. Allikas asub endise Pundi veski juures, mille asemele ehitatakse praegu eluhoonet. Allika lähiümbruses leidub teisigi allikaid ning kaugemal paiknevad põllumaad. Ühel pool allikat on rajatud kivibarjäär, samuti asub lähistel Loobu jõe Pundi paisjärv, mis ei ole otseselt ühenduses allikaga. Ligipääs on hea, kuid arvestada tuleb, et allikas asub eramaal ning sinna minekuks peaks luba küsima maaomanikult Aare Innelaaurilt.

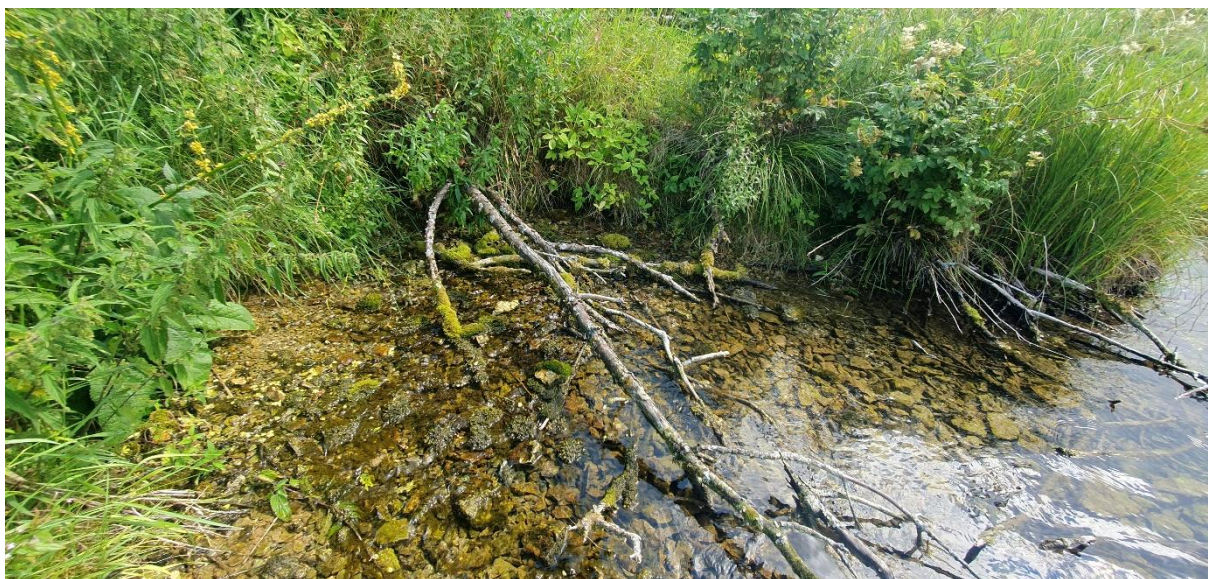
Joonis 10. Pundi 1 allikas suvel 2024. aastal. Autori foto

Pundi 1 allikas (Joonis 10) asub Jõepere külas ning on Loobu jõega otseses ühenduses (Lisa 1, joonis 4). Allikat uurisin suvel 18. juulil ning sügisel 1. novembril 2024. aastal. Suvine vaatlus algas kell 14.10. Õhutemperatuuriks oli 24 °C. Taevas oli pool pilves ja algul ei sadanud, kuid vahepeal hakkas kergelt vihma sadama. Allikas oli sel ajal aktiivne. Veetemperatuur oli 7 °C ning vesi ise oli värvuseta, selge, hea maitsega ja lõhnata ning läbipaistev kuni põhjani. Allikas sügavuseks oli kuni 5 cm. Allika põhi koosnes põhiliselt paekivist, tegemist on langeallikaga.

Allikas asub eramaal ja on raskesti ligipääsetav – rada puudub ning liikuda tuleb tihedas umbrohus. Paremal kaldal paikneb rapsipõld ning kallas ise on väga järsunõlvaline. Vaadates allika valgala, siis tundub, et tegemist on rohkem kui ühe allikaga. Vasakul kaldal leidub soostunud ja kinni kasvanud lodu ning kasemets. Eemalt on ka märgata kopra tegevusjälgi (Lisa 4, joonis 3).

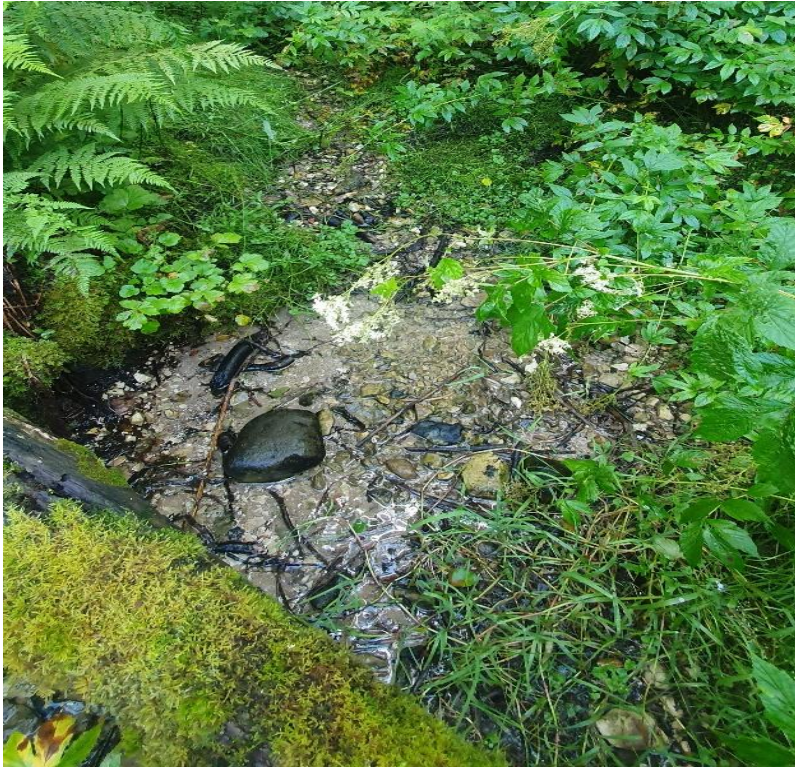
Joonis 11. Pundi 2 allikas suvel 2024. aastal. Autori foto

Pundi 2 allikas (Joonis 11) asub Jõepere külas ning voolab Loobu jõkke Laomäe oja pidi (Lisa 1, joonis 4). Allikat uurisin suvel 19. juulil ning sügisel 22. oktoobril 2024. aastal. Suvine vaatlus algas kell 13.00. Õhutemperatuuriks oli 19 °C. Taevas oli poolpilves ja sademeteta. Allikas oli sel ajal aktiivne. Veetemperatuur oli 7 °C (Lisa 4, joonis 4) ning vesi oli värvuseta, selge, hea maitsega ja lõhnata ning läbipaistev kuni põhjani. Allikas sügavuseks oli kuni 3,5-4 cm. Allika põhi koosnes põhiliselt liivast, mudast ja suurematest kividest, tegemist on langeallikaga.

Allika piirkond asub eramaal ja selle külastamine eeldab liikumist läbi võsa ja põllu, mistõttu on ligipääs raskendatud. Pehme pinnas nõuab kindlasti kummikute kasutamist. Allika ümbrust iseloomustab salumetsa taimestik ning reljeef on tugevalt liigestatud. Allikas asub orus, kõrge nõlva jalamil. Vesi niriseb kõrgemalt nõrgalt, kuid peamine veeallikas asub madalamal, kust vesi koondub kiiresti oja kujul. Ojaga liitub paremalt veel üks väiksem allikas. Tekkinud oja suubub Loobu jõkke.

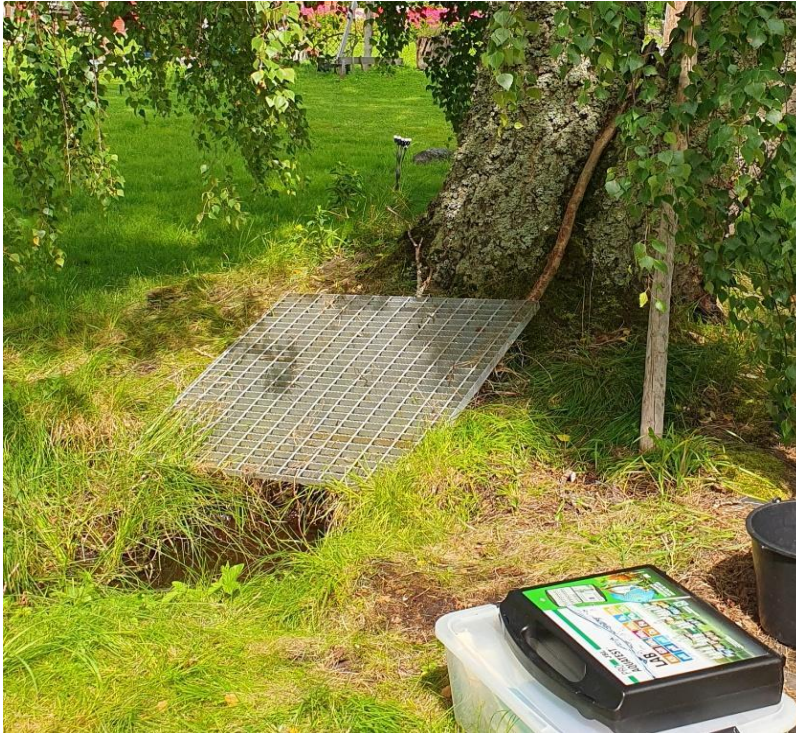
Uuetoa talu allikas (Joonis 12) asub Jõepere külas ning voolab väikese ojana otse Loobu jõkke (Lisa 1, joonis 5). Allikat uurisin suvel 31. juulil ning sügisel 22. oktoobril 2024. aastal. Suvine vaatlus algas kell 13.18. Õhutemperatuuriks oli 21 °C. Ilm oli poolpilvine ja sademeteta. Allikas oli sel ajal aktiivne. Veetemperatuur oli 8 °C ning vesi oli värvuseta, hea maitsega ja lõhnata ning läbipaistev kuni põhjani. Allikas sügavuseks oli kuni 23 cm. Allika põhi koosnes põhiliselt mudast ning seda piiras rauast rõngas, mis asus vees, tegemist on langeallikaga.

Joonis 12. Uuetoa talu allikas, kaetud raudrestiga, suvel 2024. aastal. Autori foto

Allikas asub elumaja hoovis, olles seega eramaal. Ligipääs on küllaltki lihtne, võimalik aia läbi kõndida, kuid vajab omaniku loal liikumist. Allikast kaugemal asub kuusehekk, mille taha jääb rapsipõld. Allikas ise paikneb arukase all ning selle kohal on tavaliselt raudrest, mis on paigaldatud turvakaalutlustel, et lapsed sinna ei kukuks. Allikavett pererahvas ei kasuta.

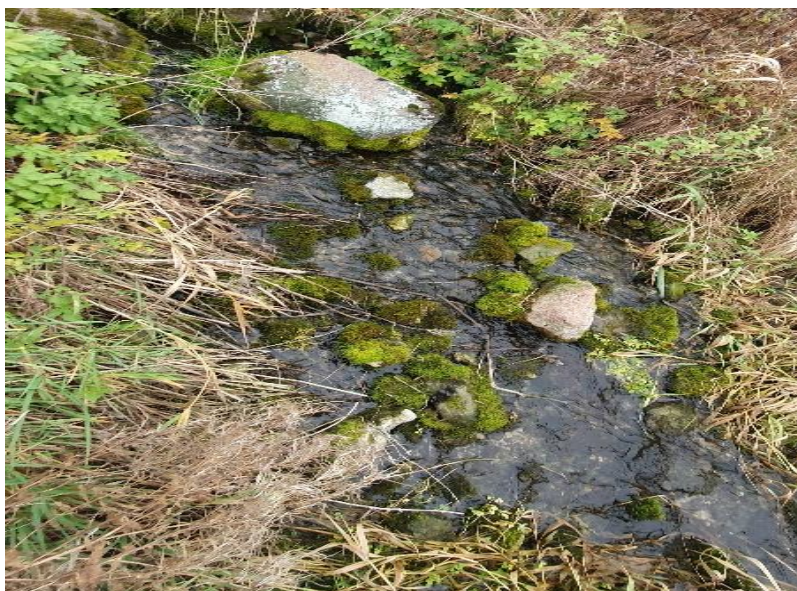
Joonis 13. Matso talu lähedane allikas sügisel 2024. aastal. Autori foto

Matso talu lähedane allikas (Joonis 13) asub Hõbeda külas ning allikat ühendab Loobu jõega Loobu Vanajõgi. (Lisa 1, joonis 6). Allikat uurisin suvel 31. juulil ning sügisel 22. oktoobil 2024. aastal. Suvine vaatlus algas kell 15.57. Õhutemperatuuriks oli 21 °C. Ilm oli pilvine ja sademeteta. Allikas oli sel ajal aktiivne (Lisa 4, joonis 6). Veetemperatuur oli 7 °C ning vesi oli värvuseta, hea maitsega ja lõhnata ning läbipaistev kuni põhjani. Vooluhulgaks mõõtsin keskmiselt 0,33 l/s. Allika sügavuseks oli kuni 8 cm. Allika põhi koosnes põhiliselt liivast ja suurematest kividest, tegemist on langeallikaga.

Allikas asub põldude vahel ning paikneb vanas jõesängis. Tegemist on kaheosalise allikaga, kust vesi väljub kahest erinevast kohast. Matso talu lähedast allikast võetud veeproovide

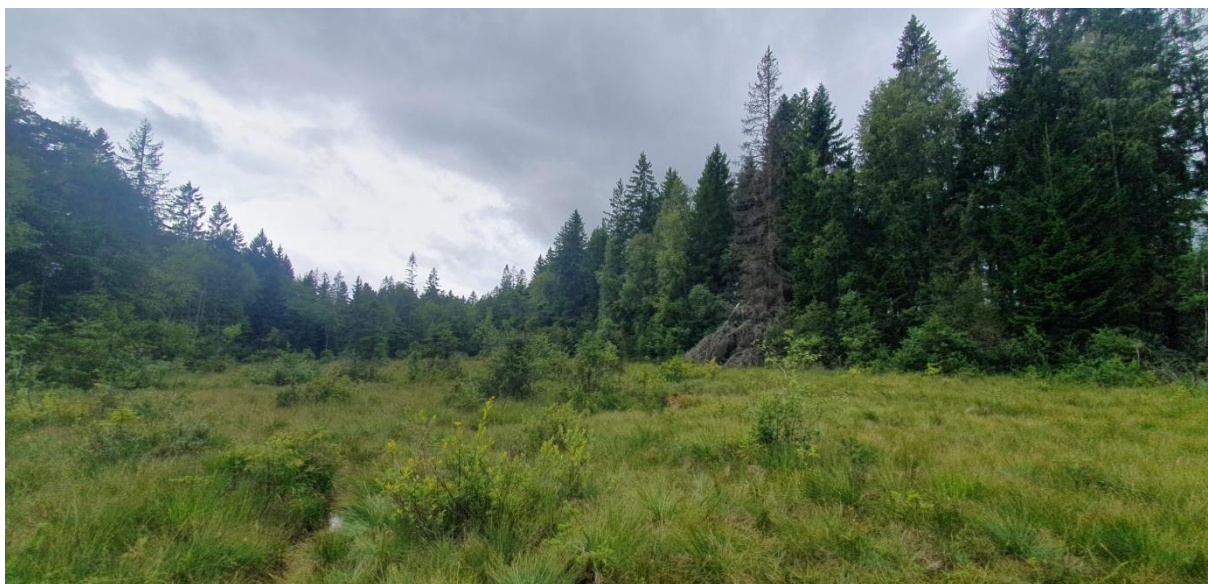
Joonis 14. Soodoma allikasoo suvel 2024. Autori foto

Soodoma allikasoo allikad (Joonis 14) asuvad Hõbeda külas ning need on Loobu jõega ühenduses Niilise oja kaudu. (Lisa 1, joonis 6). Allikaid uurisin suvel 1. augustil ning sügisel 24. oktoobril 2024. aastal. Suvine vaatlus algas kell 11.00. Õhutemperatuuriks oli 17 °C. Ilm oli pilvine, tibutas vihma. Allikad olid sel ajal aktiivsed ja hästi näha. Valisin uurimiseks ühe

paljudest lähestikku asuvatest allikatest. Veetemperatuur oli 7 °C ning vesi oli värvuseta, selge, hea maitsega ja lõhnata ning läbipaistev kuni põhjani. Allika veetase oli võrreldes suvega langenud. Allika põhi koosnes põhiliselt liivast, kruusast ja kividest, tegemist on langeallikaga.

Allikad asuvad suurel märgalal. Ligipääsetavus on väga raske – sinna pääsemiseks tuleb liikuda mööda põlluäärt, läbida tihe metsarägastik ning ületada kopratamm. Sügisel näitas Kevin Ambus meile parema teekonna ette, mida mööda oli palju kergem ja kiirem liikuda.

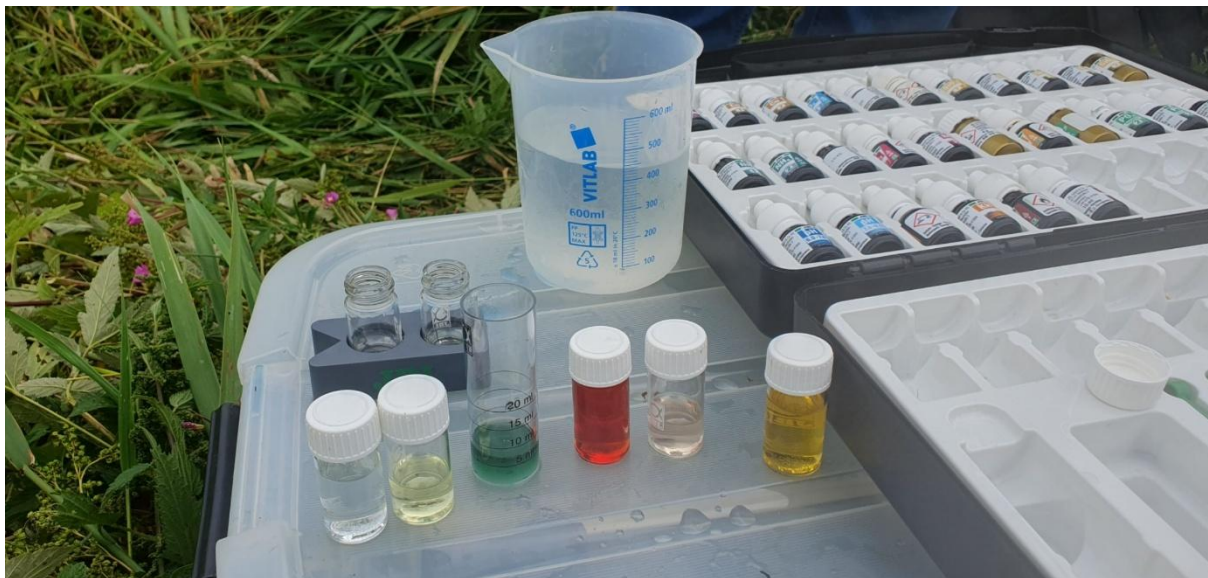
Joonis 1. Vee proovide tiitrimine. Autori foto

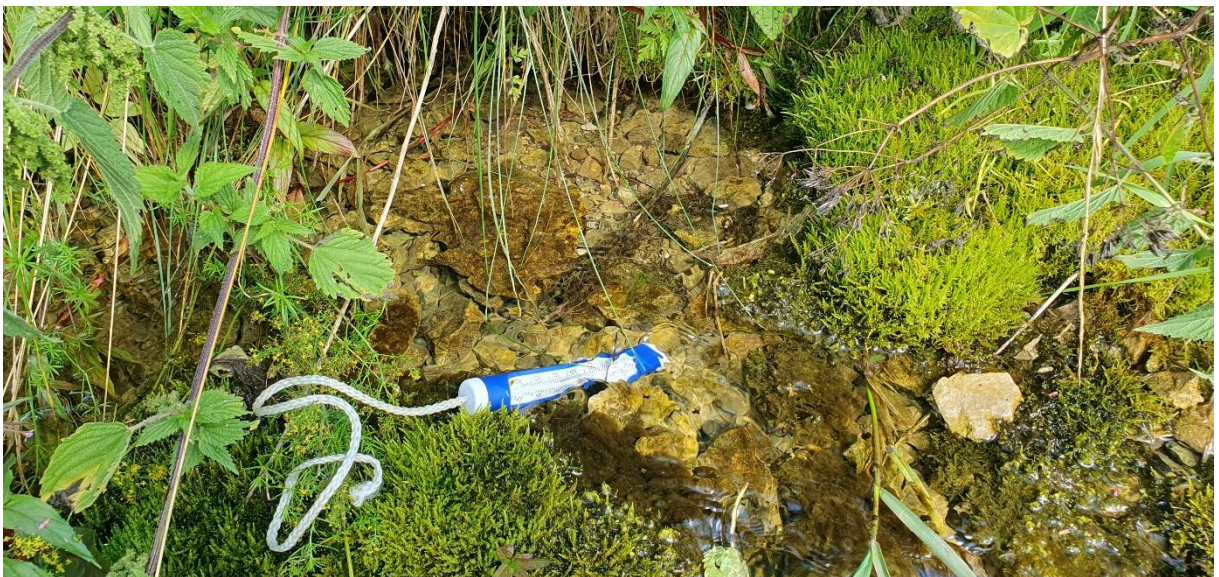
Joonis 4. Pundi 2 allikal veetemperatuuri mõõtmine suvel 2024. aastal. Autori foto
